고용노동부, 중대재해처벌법 시행을 앞두고 중견 건설업체(8개)와 중대재해 예방 간담회 개최

- 「건설업 중대산업재해 예방을 위한 자율점검표」 제작·배포,
중대재해처벌법 시행 전 자율점검표 활용한 본사 및 현장 점검 당부
- 최근 빈번하게 발생한 건설기계·장비 사망사고 사례(3년간 259명) 공유,
유사 사고 재발방지 방안 논의

<붙임> 건설기계·장비 및 동절기 붕괴 사망사고 사례

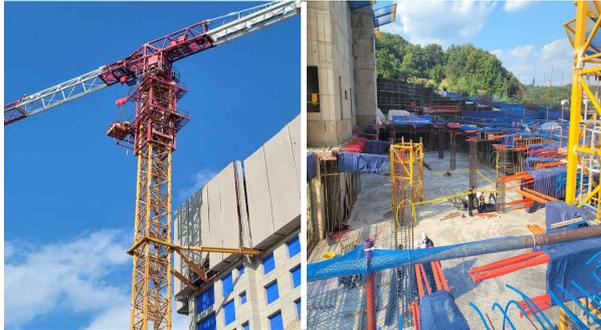
① 10.14. 경기 남양주 OO공동주택 신축현장
타워크레인 추락 2명 사망, 1명 부상

■ 타워크레인 상승작업 과정에서 마스트를 케이지에 끼워 넣는 중 마스트가 전도·낙하하면서 설치·해체 작업자 2명이 추락 사망

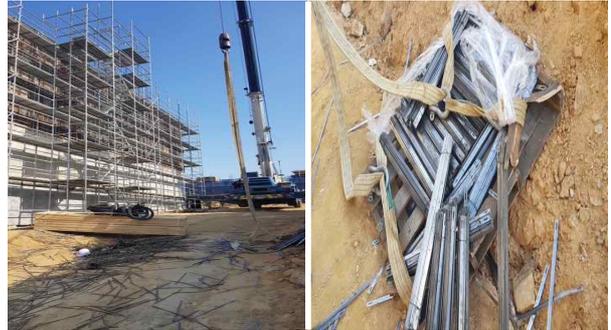
② 11.25. 경북 상주 OO정수장 확장공사현장
기중기크레인 인양물 낙하·맞음, 1명 사망

■ 폼타이를 적재한 목재 팔레트를 크레인으로 인양하는 과정에서 팔레트 파손으로 낙하한 폼타이에 작업자 1명이 맞아 사망

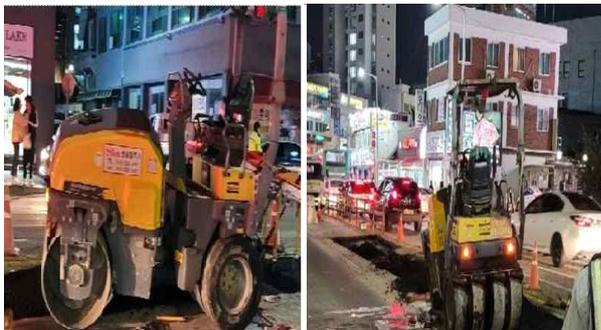
③ 12.1. 경기 안양 OO센터 신축공사현장,
타이어 롤러 깔림, 3명 사망

■ 타이어 롤러 운전자가 운전석에서 라바콘을 치우려고 몸을 숙이던 중 가속레버가 작동하면서 롤러 전방 작업자 3명이 깔려 사망

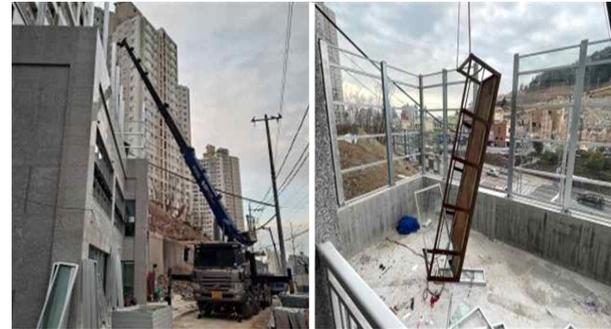
④ 12.5. 부산 OO아파트 재건축 현장
카고크레인 탑승·추락, 1명 사망, 1명 부상

■ 카고크레인에 인양된 작업대에 탑승하여 방음벽 설치 중 슬링벨트 이탈로 작업대가 추락하면서 작업자 1명 추락하여 사망

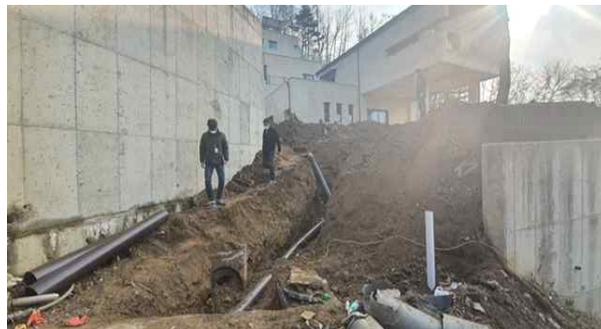
⑤ 12.11. 경기 양평 OO갤러리 신축현장
수직굴삭면 토사 붕괴·깔림, 1명 사망

■ 굴착하부(깊이 2m)에서 우수관로 배관 연결 작업 도중 수직굴삭면 토사 붕괴로 작업자 1명 매몰되어 사망

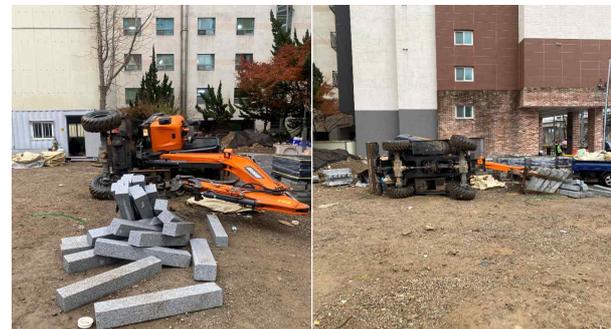
⑥ 12.16. 부산 OO교차로 도로 확장공사현장
굴착기 전도로 운전기사 깔림, 1명 사망

■ 경계석 운반 작업 중 굴착기가 전도되면서 굴착기에 운전기사가 깔려 1명 사망
